Опыт реставрации и музеефикации Бауского замка в Латвии Краткая история Бауского замка (1443–1562–1706)

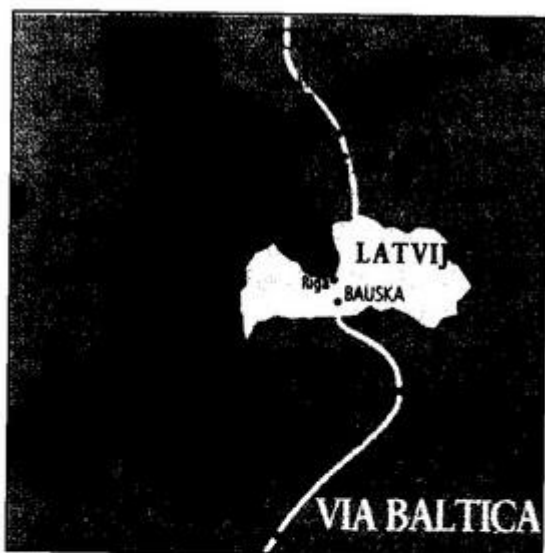
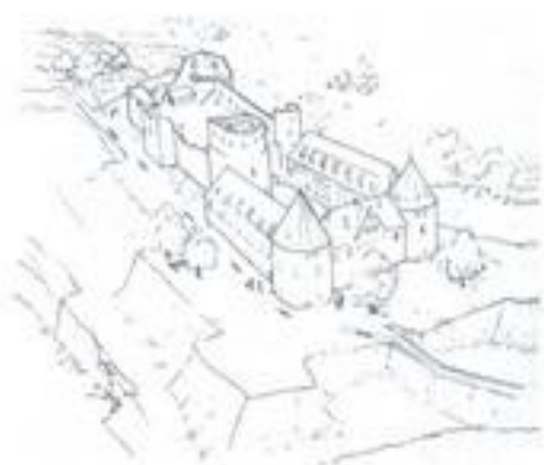
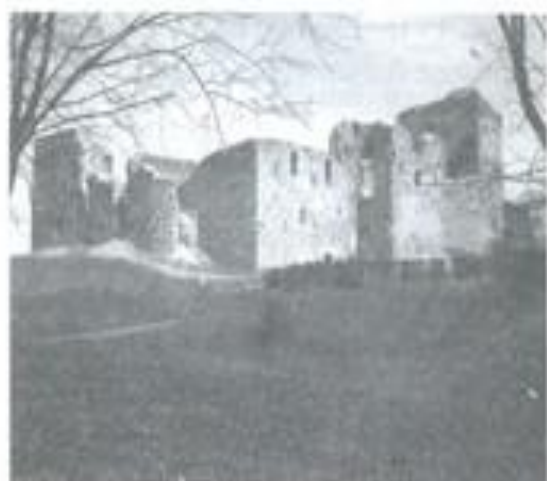
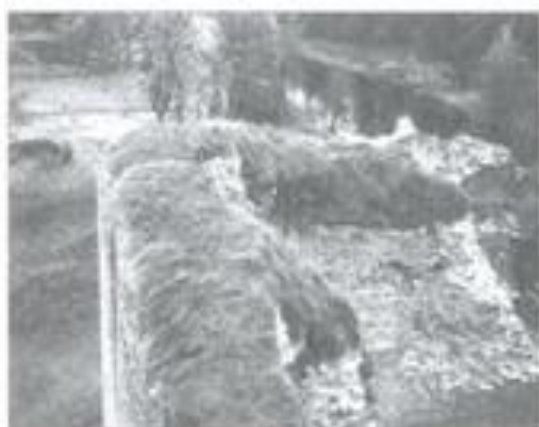
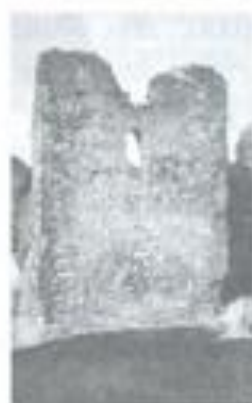
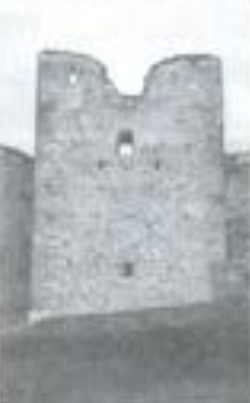
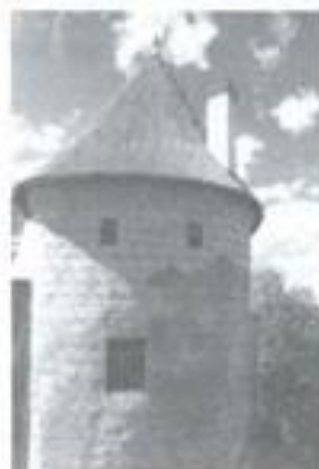
1–13. Бауский замок-крепость. XV в.

Город Бауска находится на юге Латвии, недалеко от государственной границы с Литвой. Здесь, на слиянии рек Муса и Мемеле, в середине XV в. Ливонский орден (с XII в. христианизировавший народы Прибалтики) построил Бауский замок-крепость, оснащенный пятью башнями, толстыми оборонными стенами, бойницами для пушек и ручного огнестрельного оружия, жилыми помещениями, а также каменным форбургом с двумя башнями (илл. 1–13).
